図書館旧館改修工事の進捗

図書館旧館改修工事の進捗 その三

わたなべこうじ
渡辺浩史

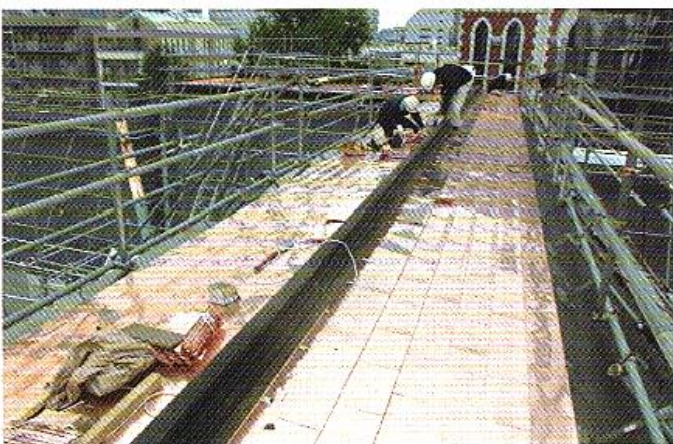
屋根板金補修

屋根には、銅板も多用されている。板金工事と呼ばれるもので、厚さ〇・四ミリ・長さ三五センチの板状の銅を現場で加工しながら貼り付けていく。屋根の棟部や、主だったところの銅板は全て張り替え、ドーマー窓の周辺など状態の悪いところは、部分的に張り替えた。銅板を貼ったばかりでは、ピカピカと光沢があるが、一週間ほどでくすんできて、その後、緑青（緑色の錆）色になるには一〇年ほど時間がかかる。

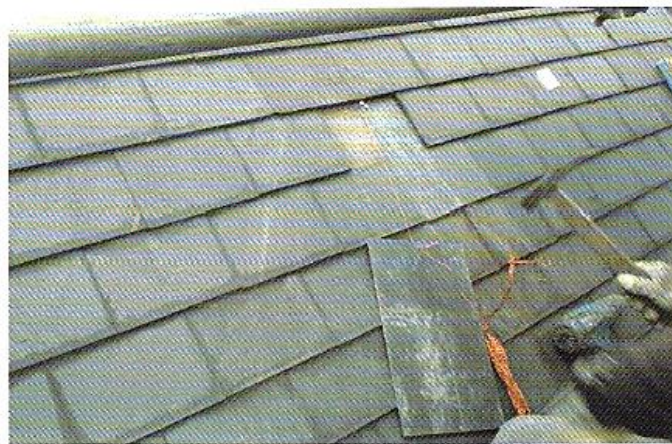
屋根スレート補修

今回、部分的に欠損、割れがあった箇所の張り替えを行った。石はカナダ産で、一枚三〇センチ×一八センチ、一枚一枚、釘と針金で貼り付けていく。全体で、四、七三五枚張り替えを行った。

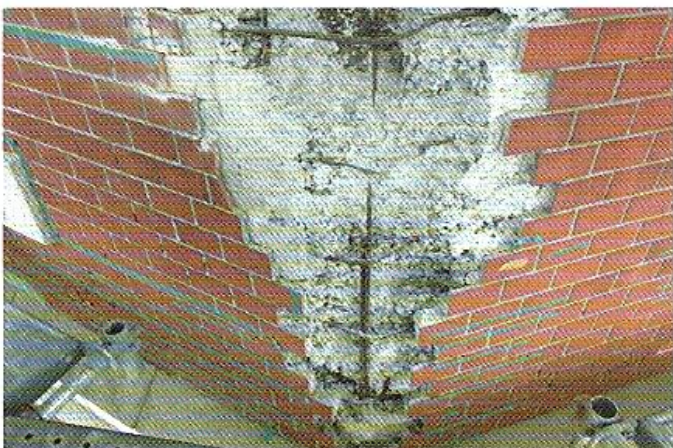
外壁補修前

二〇一七年末に仮設足場を設置し、改めて近くで建物に触れながら調査を実施した。それまでの調査を踏まえ、設計段階である程度、補修範囲・内容を想定していたが、近くで見ると、想定していた以上に建物の状態が悪いことが判明した。一見きれいに見える外装であっても打診し、空音が鳴る箇所を剥がしてみると、内部のコンクリートはポロポロで鉄筋が錆びており、外装の石も、軽く叩いただけで、ポロツと破片が落ちてしまうような箇所が散見される状態であった。

おり、そこだけはイギリス積みとなっていた。今回補修する箇所は、主にレンガタイル貼りの箇所で、タイル張り替えとピンによる固定で補修する。当初タイル七八〇枚、ピン二六、〇〇〇本を想定したが、下地の状態があまりに悪かったため、タイル五、四五〇枚、ピン一一、〇〇〇本に変更した。レンガタイルは、当時の質感・色を再現したものを使用している。

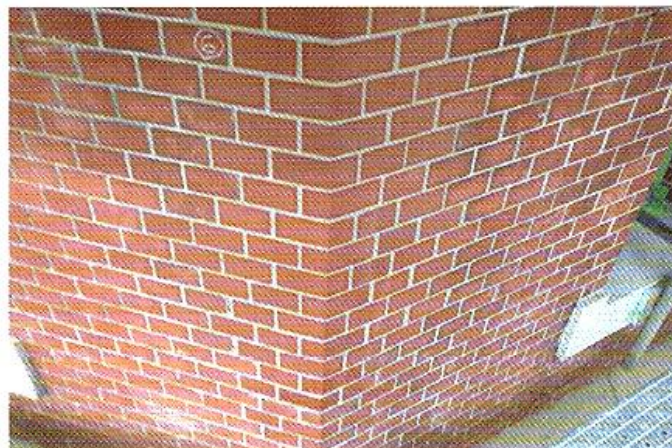
外壁補修後
